ファインスチール

W I N T E R 2008

CONTENTS 通巻546

- 01 特集
亜鉛鉄板委員会の環境対応—その2
- 04 補足：新めつき付着量表示記号の追加
- 05 建築設計例
「書庫のある長屋」 篠原聡子/日本女子大学 篠原研究室+空間研究所
- 09 板金工事に関する用語集 その3
- 11 建築めぐり
都市の地脈・水脈 松田浩子
- 13 日本金属サイディング工業会会員のご紹介
チューオー

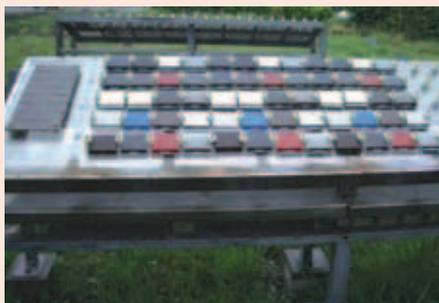
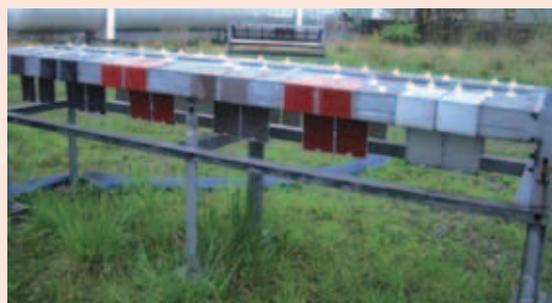
図-2 サンプルの曝露状況

- ①通常曝露は上向きサンプルの曝露でしたが、今回は下向きも曝露することで、霧、結露などによる酸性物質の付着の影響を調査しました。
- ②腐食が強い軒天、軒下のシミュレートパネルの曝露。
- ③サンプルに沈着した塩素イオン、硝酸イオン、硫酸イオンの測定を実施。

曲げ加工サンプルの曝露状況

屋根・壁シミュレートパネルの曝露状況

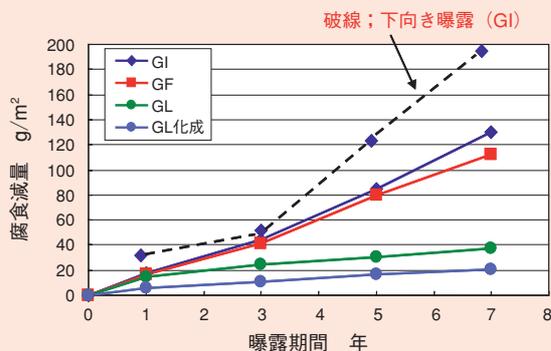
図-3 めっき材の腐食減量（上向き曝露）

- ①上向き曝露：図-3に示すように、亜鉛めっきの（GI）腐食減量は約20g/m²/年でした。これは、本州における平均的なZnめっきの腐食速度（亜鉛鉄板会発行：内陸地帯で約8g/m²/年、海岸地帯で約15g/m²/年、工業地帯で約22g/m²/年）よりやや多くなっています。曝露地が海岸から約1km離れた場所であることを考慮すると、とくに厳しい塩害地区ではなく、酸性雨（雪）による影響が大きいといえます。しかし、55%Al-Znめっき（GL）は通常の亜鉛めっき（GI）と比較して、腐食減量が無処理で約1/4、化成処理で約1/7となり酸性雨に対する耐久性があることがわかりました。
- ②下向き曝露：図-4に示すように、腐食減量は上向き曝露と比較して多く、これは吸着した腐食性イオンが雨によって洗浄されず、長期間滞留によるものと思われます。

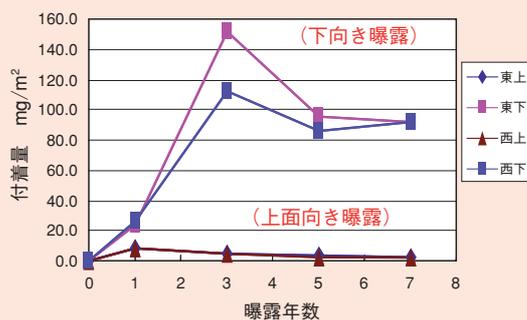
図-5 塩素イオン付着量；GIめっき

- ①上向き、下向き曝露：図-5～図-7に示すように、表面付着イオンの分析によれば、塩素イオン、硝酸イオン、硫酸イオンともに、下向き曝露の腐食性イオン量が上向きに比較して非常に多く、とくに硫酸イオンが目立っている。これは、新潟地区の酸性雨（酸性ガス）中の硫酸イオンが付着したものであると思われます。

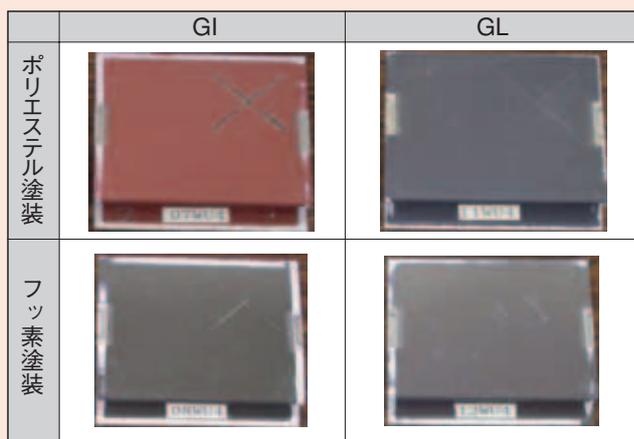
図-8 塗装材 上向き曝露試験結果

図-8に示すように、塗装材平面部の腐食はポリエステル塗装亜鉛めっき鋼板を除いて、7年経過後目立った腐食はありませんでした。

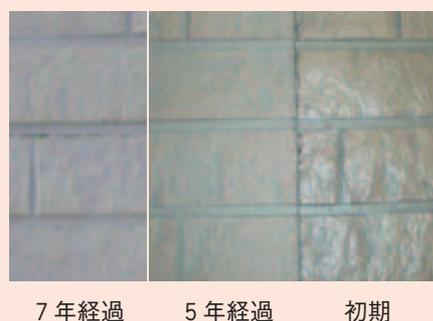
また、セメント系の窯業材はアルカリ性系材料なので、1年目からは脱色が見られ、新潟地区は特に酸性環境が強い地域であることがわかります。

窯業系サイディング 上向き曝露試験結果

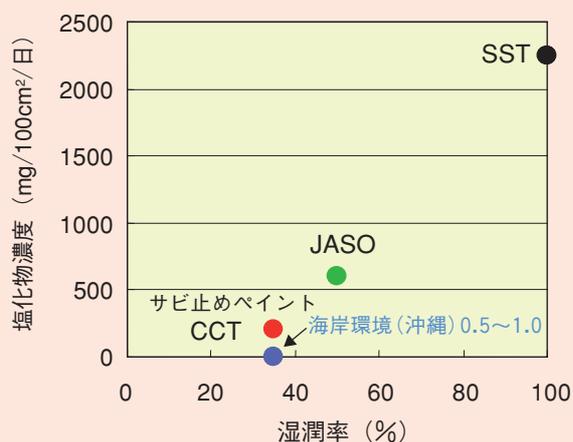
図-9 各促進試験と塩化物濃度、湿潤率の関係

酸性雨は中国の経済成長による大気汚染の影響が大きく、公害病が社会問題化し最近ようやく中国の国策として、脱硫装置の付帯や石炭燃料比の低減化など、対策がとられるようになりました。しかし、低減化対策と工業化による環境破壊のスピードバランスがくずれているので、酸性雨問題は今後も続きます。我々は、環境に応じた適切な材料設計の提案が必要です。提案のためには、適切な性能評価法の選択が重要で、図-9に示すようにCCT(サイクル腐食試験)が最も一般環境と近く、最近のめっきJISの耐食試験は、SST(中性塩水噴霧試験)を撤廃し積極的にJISサイクル試験(JIS H8502; JASO(自動車規格)、JISK5621; さび止めP、JIS G0594)を規格化しています。

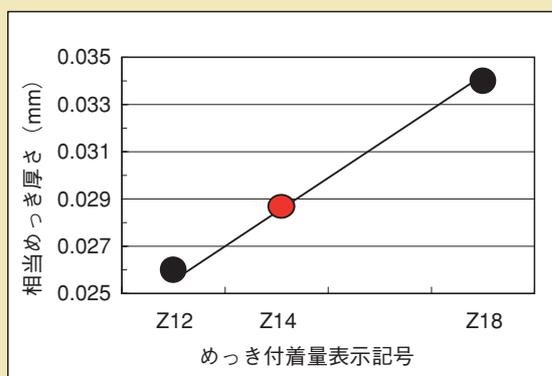
図-1 Z14の相当めっき厚さ

| 相当めっき厚さ | 単位 mm | 0.026 | 0.029 | 0.034 |

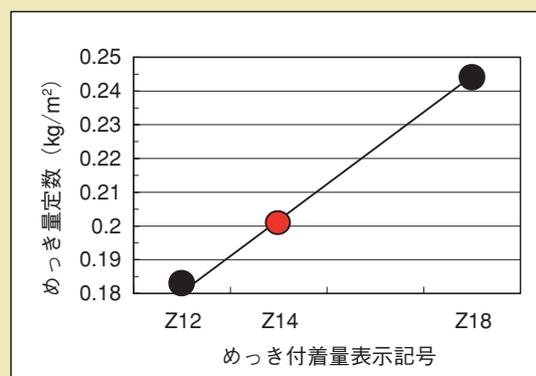
図-2 Z14のめっき量定数

| 質量の計算に用いるめっき量定数 | 単位 kg/m ² | 0.183 | 0.203 | 0.244 |

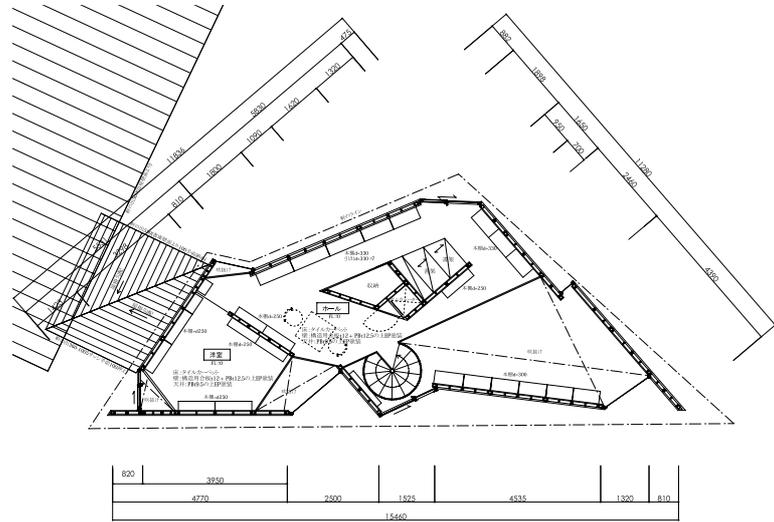
2 階平面図

用途が書庫ということからも、構造体ともなっている壁面に沿うように本が並ぶように設計されている。

総2階建てで、吹き抜けを設け室全体が見渡せる計画となっている。また、バリアフリーとなるようにスロープや引き戸を使用し、母屋との回遊性を意識している。これは、将来車いすなどでも自由に母屋と行き来できることを配慮している。

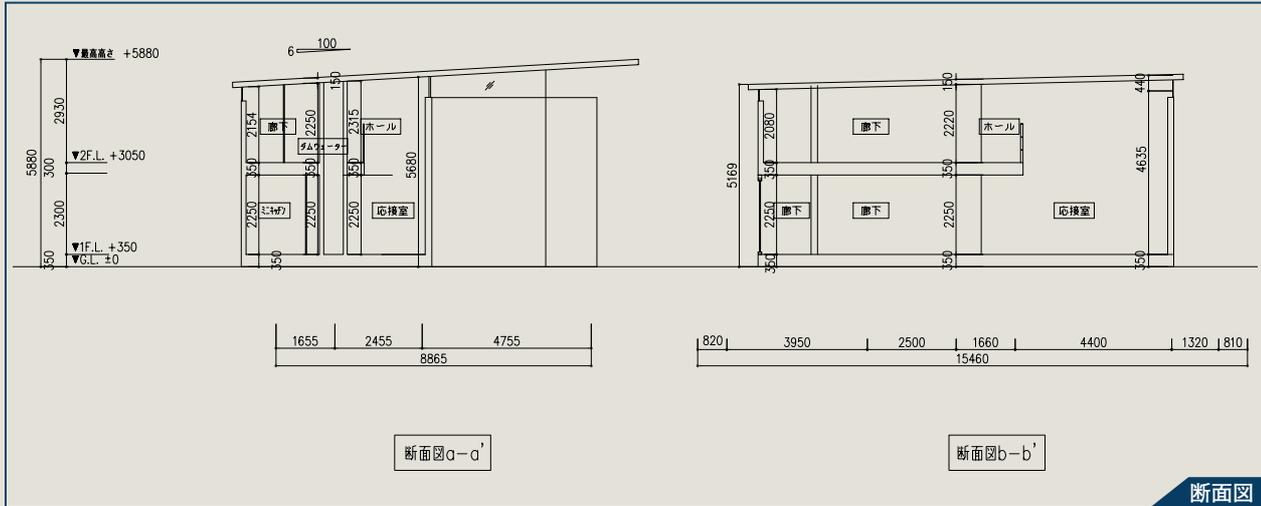
断面図

主体構造は鉄骨造である。敷地を有効活用するため本棚を構造体として、壁面の厚さは薄くすることが求められた。そこで、鉄骨の柱を構造用合板で挟みこんだシャアウォールを使用し、薄い壁を実現させた。また、壁面の軽快さから、屋根も壁面同様にガリバリウムカラー鋼板を用い薄く葺き、長屋のもつスケールに合わせる事が配慮された。

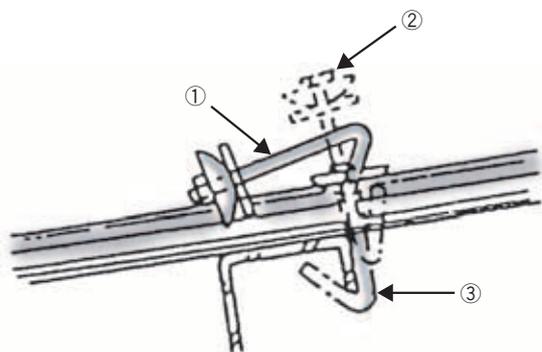
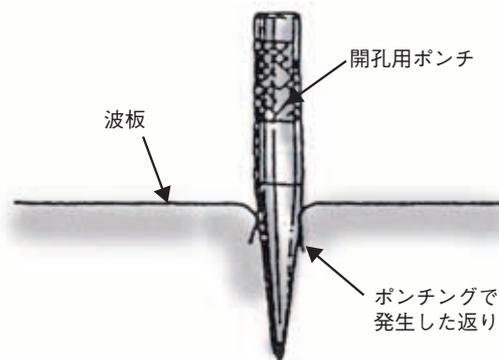
1 ちょんがけ〔チョンガケ〕

大波鉄板葺きや波形スレートを葺く場合、波板をフックボルトで母屋に引っ掛けて止めつけます。

その作業は、図のように①から③の工程をたどります。ここで①の状態ではフックボルトを差し込むには、ボルト孔を大きくしないと作業効率が非常に悪くなります。しかもまれには孔を大きくするため、センターポンチのような先端の尖った工具を叩き込むことがあります。そのときは孔の周囲は下側に大きく「かえり」が付き、孔周囲の防水性を著しく低下させる結果となります。

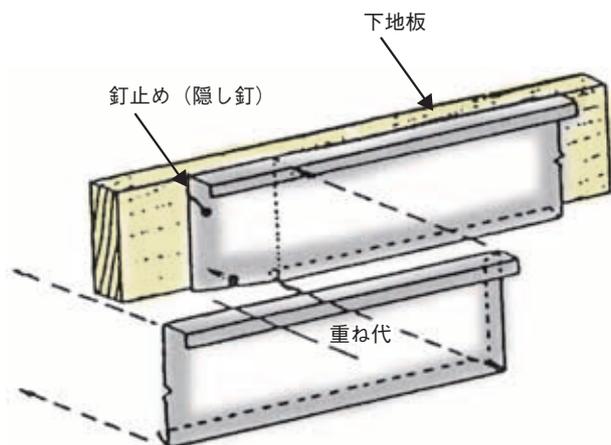
2 隠し釘止め〔かくしくぎどめ〕

この見えない箇所に打ち付ける釘を隠し釘といい、隠し釘を打ち付けることを隠し釘止めと呼んでいます。図は鼻隠し状の木板を含む役物を取り付けるときの釘の打ち方を示すものです。

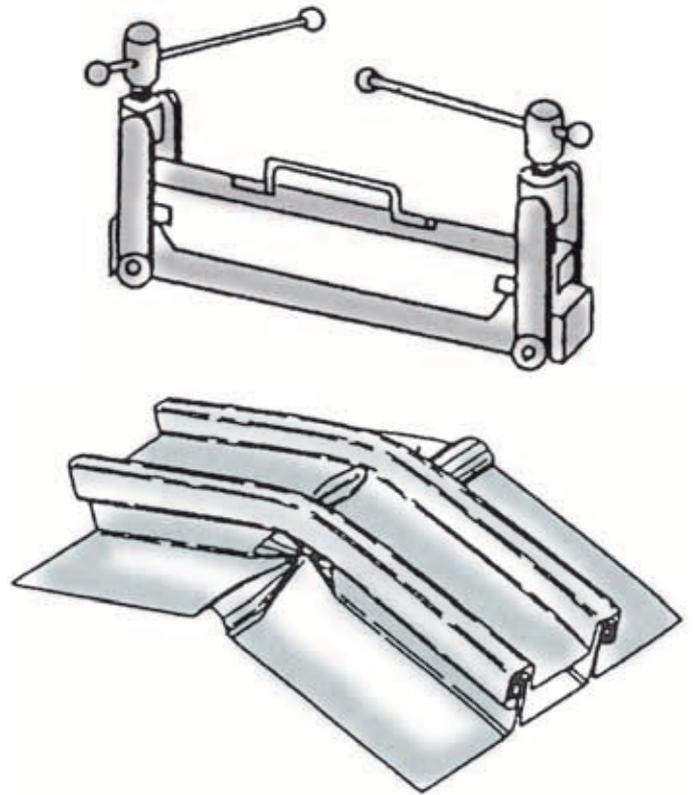
3 棟絞り〔むねしぼり〕

この加工に用いる工具を「棟絞り器」といい、加工した状態を「棟絞り仕舞い」といいます。右図は、専用の棟絞り器とそれを用いて加工された棟絞り仕舞いです。

ただしこの工法は、屋根勾配が35/100以上となると、棟絞り器の勾配が屋根のそれと合わず、瓦棒の溝板が棟の位置で上方に浮き上がり、外観を損なうばかりか葺き板の温度伸縮のため、加工部分に応力が集中し、やがて板に亀裂が生じることになりかねません。

棟絞り仕舞いは屋根勾配が30/100以下の緩勾配で、比較的小規模の屋根に用いられます。大規模な屋根の場合は上記のような原因によって故障が生ずるおそれがあります。

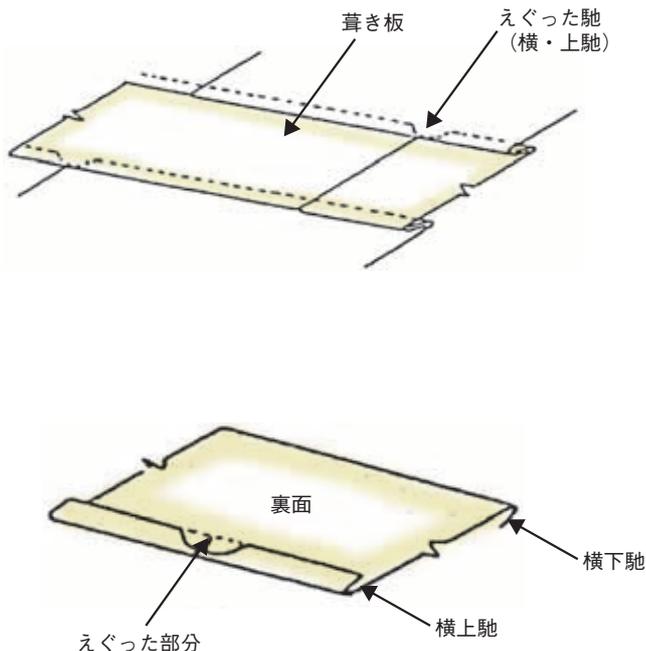
4 えぐり馳〔えぐりはぜ〕

正しい名称はないようですが、銅板による一文字葺きで、つかみ込み工法の馳の一部をえぐり箸(はさみ)で丸く小さく欠いて葺く方法をいいます。

詳しくは、ある葺き板の真上に葺かれる葺き板の横・上馳の中央部分を、馳幅の約2/3をえぐって欠きます。この箇所の真下には、下側の葺き板の縦馳があります。この縦馳は板が4枚となっていて、その分だけ厚く浮き上がって膨れていますから、その上の横・上馳が接触しやすくなります。このままですと、板の接触部分には毛管現象のため雨漏りが生じやすくなっています。

そこで横・上馳をえぐると板の接触部分の面積が少なくなり、そのため毛管現象が発生し難くなり、雨漏りが少なくなる、こととなります。

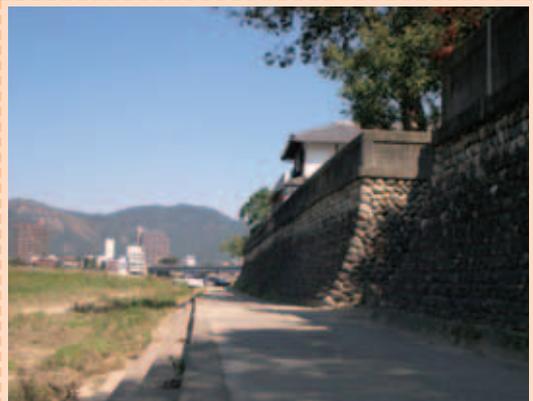
図4 地盤を支える石垣

これらの地盤は川石を積んだ石垣が支えている(図4)。川原町の町家一帯は船のような平面形をしており、水流による衝撃を和らげていたのだろう。一方の鶯飼屋では石垣を竹やぶが守っていたという。鶯飼屋の真性寺によると、明治初頭、町家の石垣は堤防よりも高かったと伝えられているという。つまり、必ずしも洪水の被害が多かったわけではなかったのだ。
